11.3. 2011, ostrov Honšú
Situace na jaderných elektrárnách v regionu
postiženém silným zemětřesením následovaným vlnou tsunami

Vznik a vývoj havárie na jaderné elektrárně Fukushima Dai-ichi

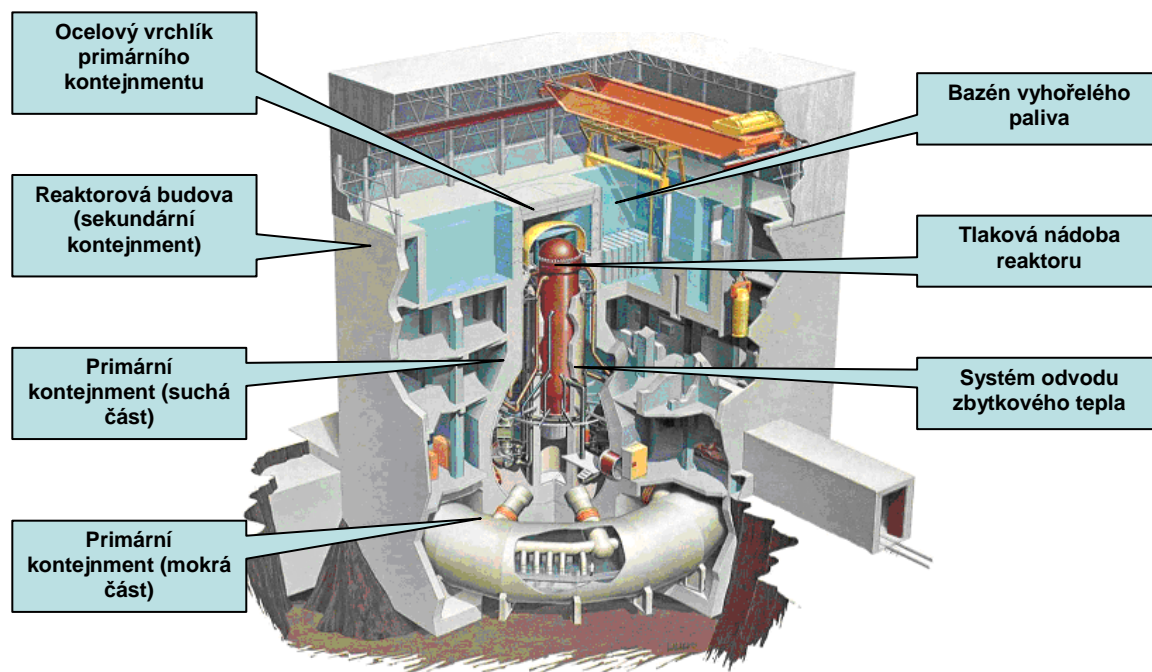
Zjednodušené schéma reaktoru BWR s kontejnmentem typu „Mark I“ (bloky 1-5)
